**ANÁLISE DAS PATOLOGIAS EM RESIDÊNCIAS NA RUA 30 DE JUNHO NO  
MUNICÍPIO DE SERRINHA – BA.**

Artigo científico apresentado à disciplina TCC II, da Faculdade da Região Sisaleira – FARESI, como Trabalho de Conclusão de Curso do Curso de Bacharelado em Engenharia Civil.

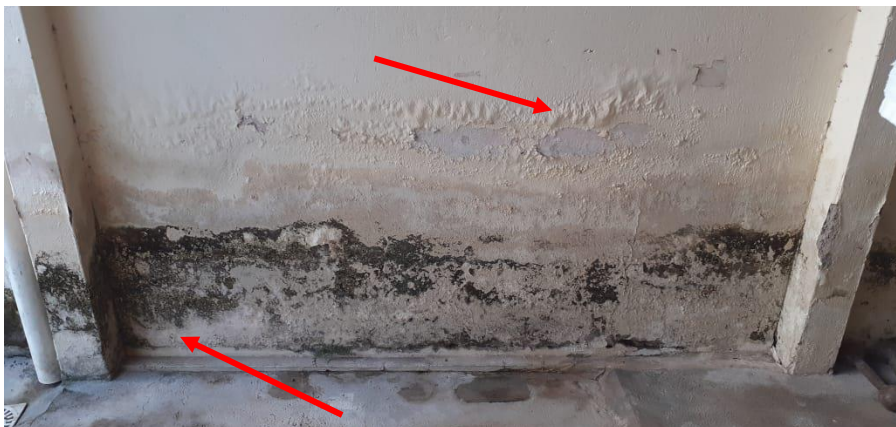
Na Figura 2, é possível notar o aparecimento de bolhas na parte superior da imagem e o mofo está na camada escura na parte inferior. Essas patologias são provenientes da infiltração por alagamento em épocas de chuvas. Nesses casos, o contato direto da água na superfície e a falta de impermeabilização em sua fundação geram as patologias por meio da capilaridade. Uma proposta de solução seria melhorar o escoamento da água e a aplicação de tinta acrílica na parte externa para conter e diminuir os danos.

Figura 2 – Presença de bolhas e mofo.

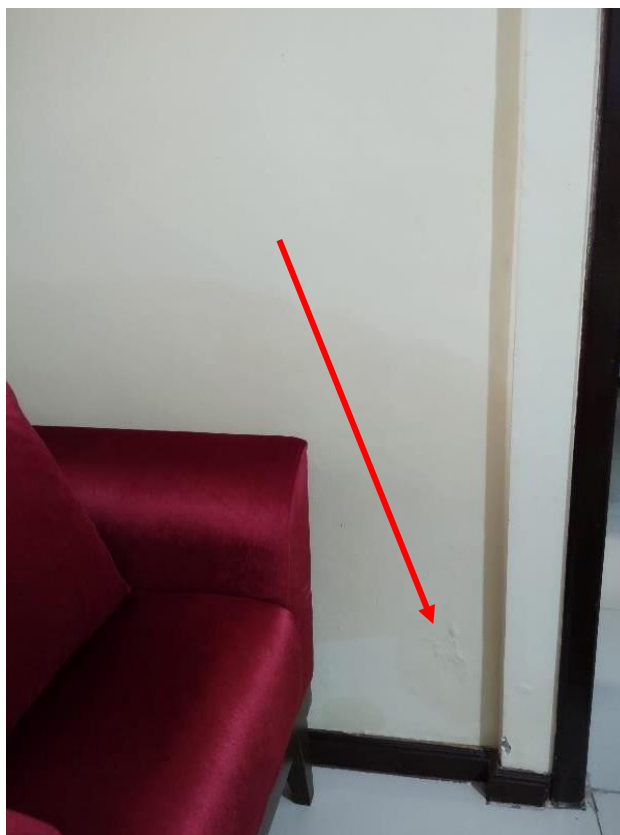
Nessa outra residência, na área interna da casa, como mostra a Figura 3, há umidade na alvenaria devido a capilaridade (não possui impermeabilização nas vigas baldrame) e o surgimento inicial de pequenas bolhas próximas ao rodapé.

Figura 3 – Presença de umidade e bolhas.

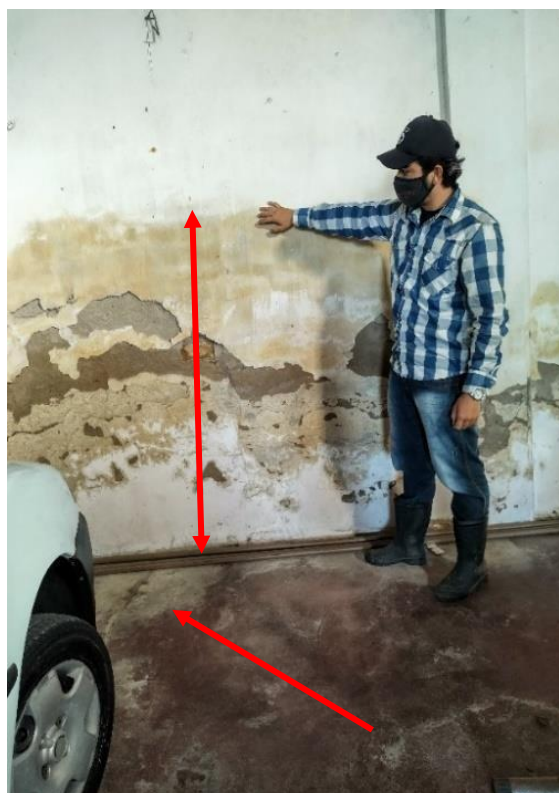
O descolamento do reboco acontece devido a vários fatores, entre eles estão a espessura e limpeza do substrato, e ascensão da capilaridade no solo por ausência ou má execução da impermeabilização. Além disso, a infiltração em terrenos provoca o acúmulo de água, o que permite a passagem para as alvenarias, exemplo notável na Figura 4, onde a umidade chega a atingir 1,60 metros em relação ao solo.

Figura 4- Umidade na alvenaria e eflorescência no piso.

Toda essa umidade poderia ter sido evitada com uma impermeabilização horizontal nas vigas baldrame, o que evitaria a passagem de água do solo para a alvenaria. Para combater a eflorescência, deve-se remover os sais da superfície da parede com escova de aço e depois lavar com água e, após esse processo, poderá aplicar o revestimento novamente (BAUER, 2008).

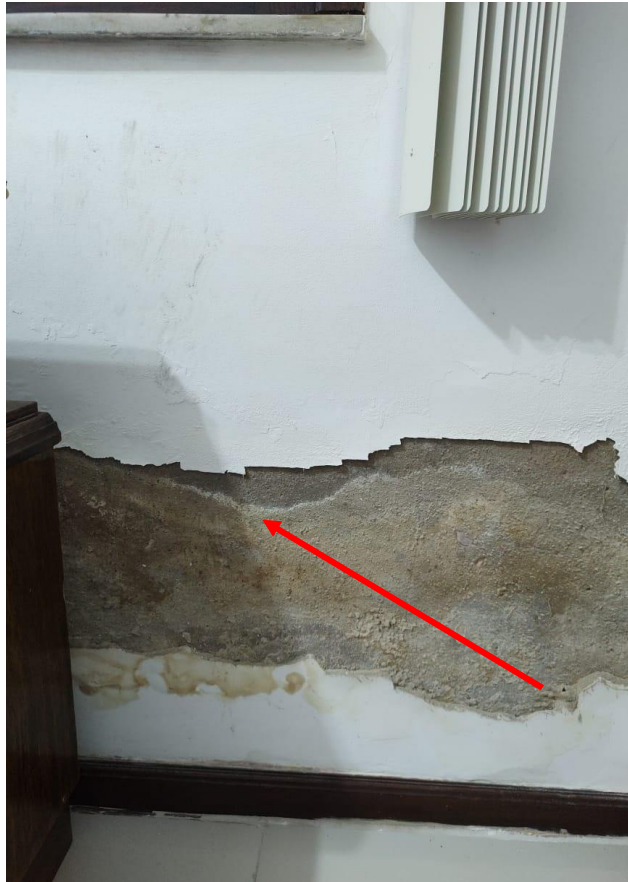
Figura 5- Descolamento da tinta e presença de eflorescência.

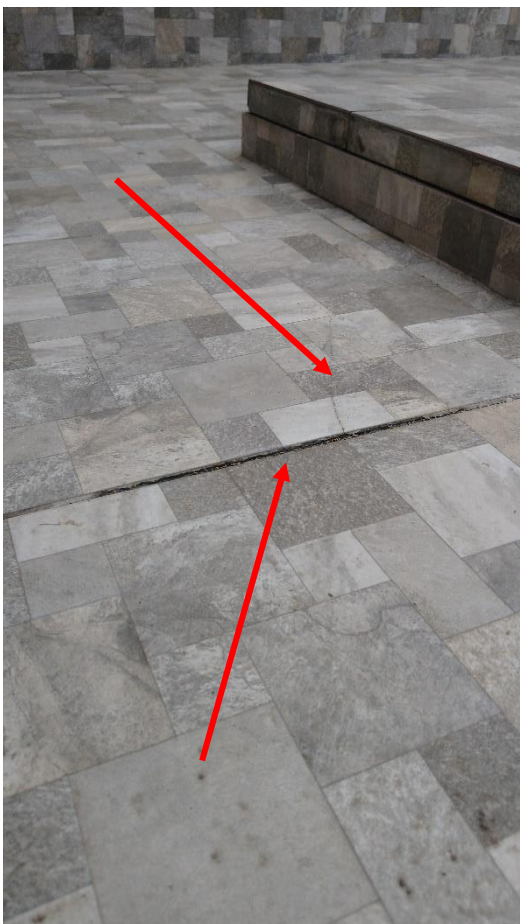
A presença de fissuras, trincas e descolamento do revestimento cerâmico são perceptíveis nos edifícios estudados. Na Figura 6, é mostrado o descolamento do piso, que acontece devido ao uso de material baixa qualidade, falta de juntas de dilatação e contato frequente com água, que inicia uma pequena fissura no revestimento e termina com a pedra se partindo. Na Figura 7, as paredes externas sofrem com manchas e faltas de juntas de dilatação (o quadrado indica a restauração das pedras que se soltaram). Para conter esses problemas é aconselhado a fazer um preparo adequado da argamassa colante e seu tempo de utilização, fazer uma impermeabilização adequada, colocar juntas de dilatação tanto no piso como nas paredes e colocar pingador para evitar que a água escorra diretamente no revestimento.

Figura 6- Fissura no revestimento cerâmico e descolamento do piso.

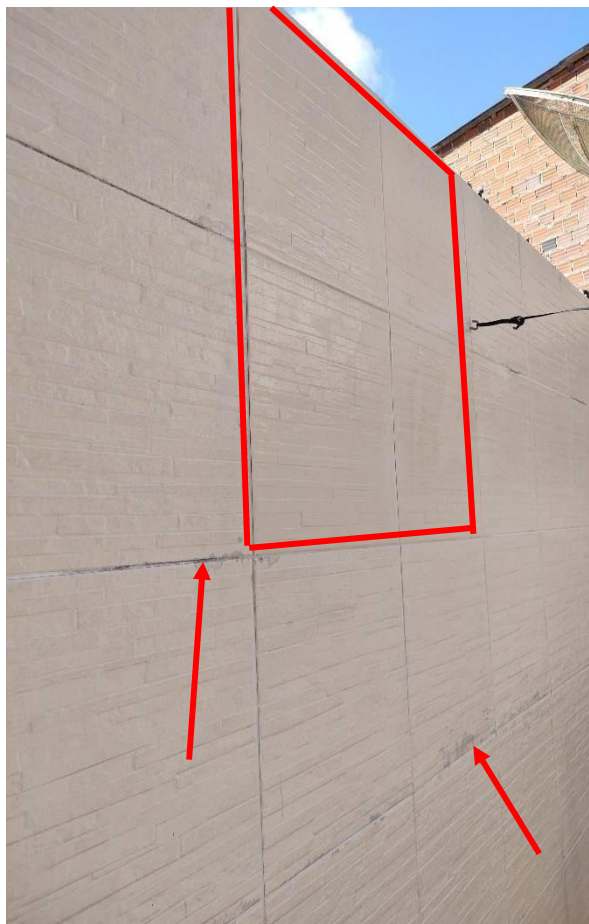
Figura 7- Presença de manchas e restauração do revestimento cerâmico.

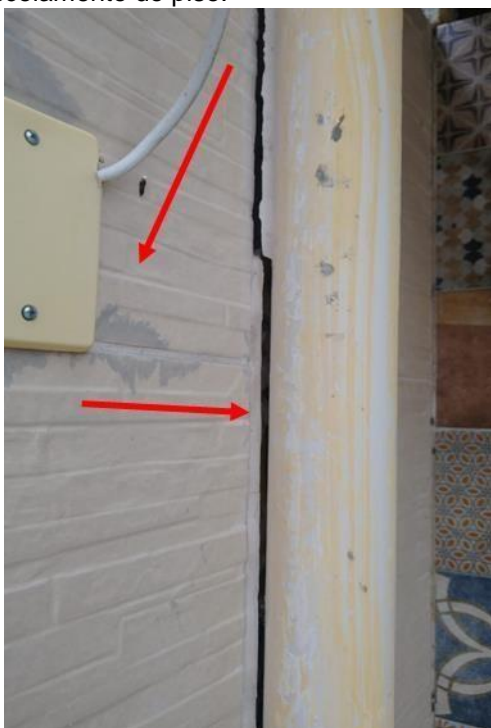
A Figura 8 mostra as manchas de umidade próximas às juntas do revestimento. Além disso, o descolamento do piso gerou o afastamento do cano que anteriormente era colado à cerâmica. Já na Figura 9, é possível ter uma visão do outro lado do cano, o que deixa bem claro um dos motivos que causam o descolamento da cerâmica: a argamassa foi aplicada sobre o revestimento antigo sem a remoção total da camada de tinta (cor amarela) para facilitar a aderência do material.

Figura 8 - Mancha nas juntas do revestimento e descolamento do piso.

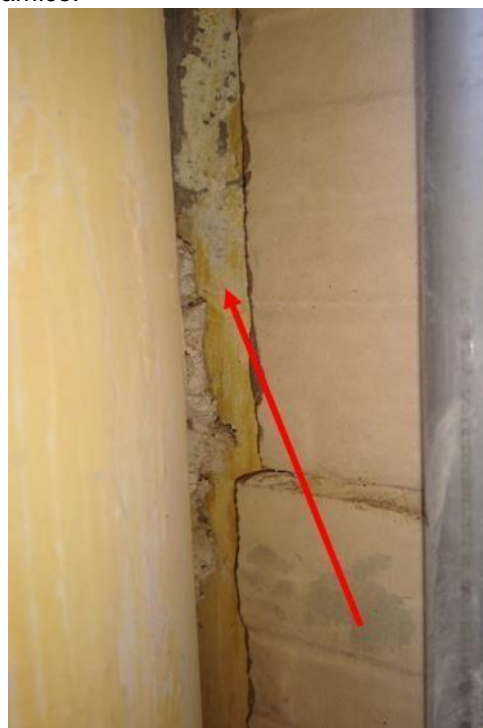
Figura 9 - Descolamento do revestimento cerâmico.

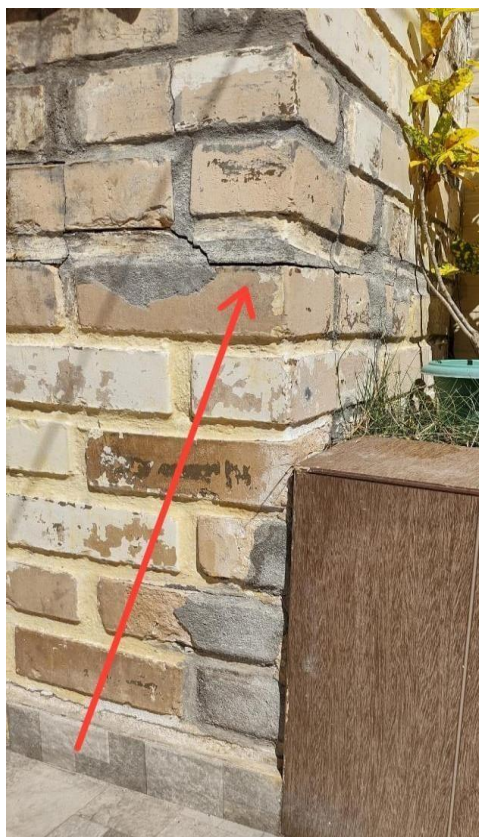
Figura 10- Trinca na argamassa da alvenaria.

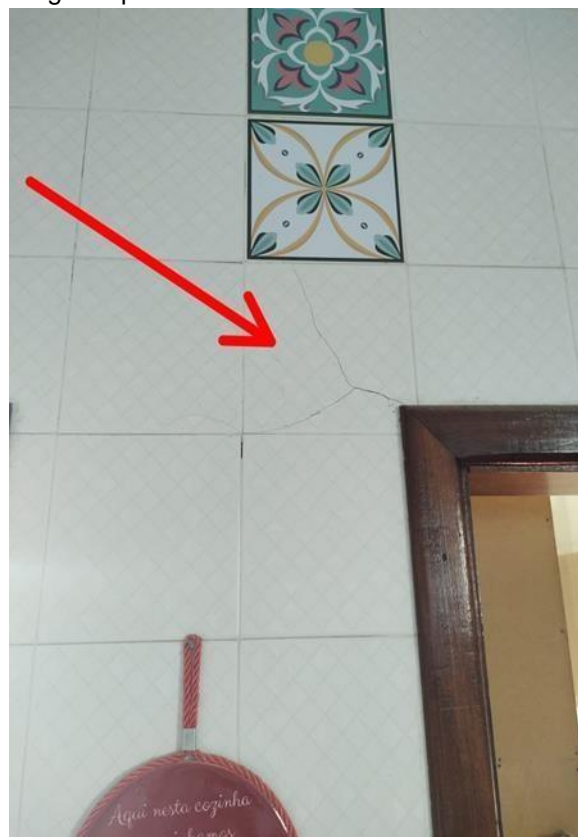
As fissuras da Figura 11 surgiram no canto superior da porta, o que afetou o revestimento cerâmico, indicando que não foi realizada uma verga como a norma sugere ou que o imóvel sofreu algum recalque na fundação. A trinca presente na Figura 10 acontece somente na argamassa, demonstrando que o material utilizado era de baixa qualidade e sugere que o edifício nesse trecho tenha sofrido um pequeno recalque em sua fundação.

Figura 11- Fissura no revestimento na região da verga da porta.

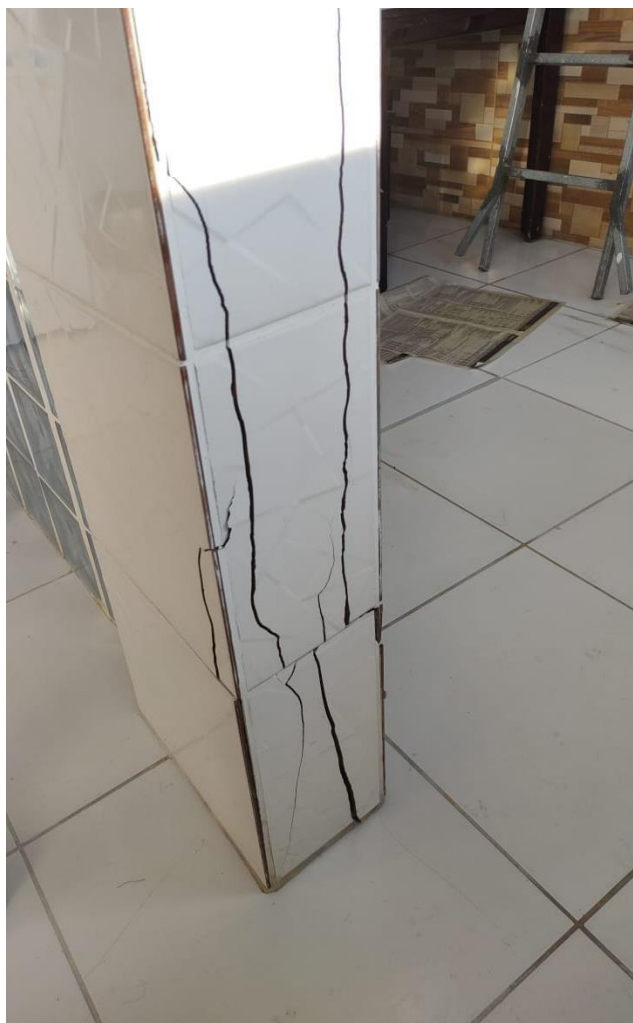
As rachaduras presentes na Figura 12 são de um local que sofre uma grande variação térmica devido a incidência de raios solares e o constante contato com água por se localizar próximo à máquina de lavar. Além disso, os cuidados de limpeza com o cachorro da família se estabelecem neste mesmo local. Já que se trata de um pilar, é possível que haja ligação com algum recalque na fundação ou carregamento do pavimento superior.

Figura 12- Rachaduras no revestimento cerâmico do pilar.
