**GESTÃO DE PROJETOS COM ÊNFASE EM GESTÃO DA QUALIDADE: ANÁLISE
DAS FALHAS CONSTRUTIVAS DA ESCOLA ALDACY BAHIA MOTA NA CIDADE
DE VALENTE – BA**

Artigo científico apresentado à disciplina TCC II, da Faculdade da Região Sisaleira – FARESI, como Trabalho de Conclusão de Curso do curso de Bacharelado em Engenharia Civil.

O objetivo deste trabalho é analisar as falhas construtivas da Escola Municipal Aldacy Bahia Mota, no município de Valente – BA. Esta análise será realizada através da observação das manifestações patológicas encontradas na edificação referente. A partir daí será feita uma verificação das falhas encontradas analisando se estão diretamente ligadas à execução, emprego dos materiais, ao projeto, orçamento ou modelo de gestão da qualidade adotado. Serão listadas as medidas preventivas e soluções utilizadas nesse estudo de caso, para que o produto final possa ser considerado satisfatório.

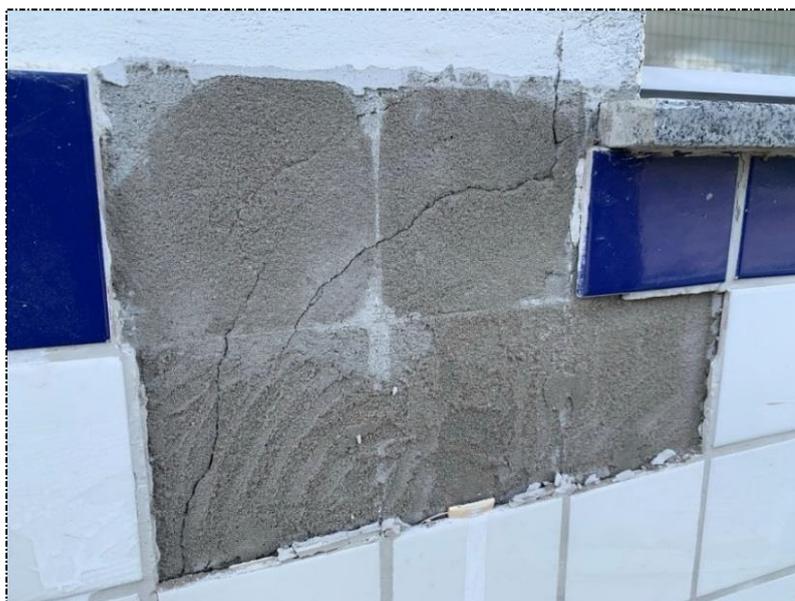
A figura 05 mostra uma fissura em 45° na a extremidade esquerda de uma abertura de vão de janela, são causadas comumente pela falta de contra verga ou falha na execução da mesma. De acordo com a NBR 8545:1984 as vergas e contra vergas devem ter altura mínima de 10 cm e devem ultrapassar o vão em no mínimo 20 cm de cada lado. Quando os vãos forem próximos, recomenda-se que seja executado uma contra verga continua. Quando há ausência ou falhas na execução desse elemento estrutural, as trincas e fissuras são frequentes.

Figura 05 – Fissuras na altura do peitoril

A solução para patologia apresentada será a remoção da contra verga existente, e execução de uma nova contra verga em conformidade com as normas técnicas vigentes, ou seja, ultrapassar no mínimo 20 cm para cada lado de abertura do vão, para garantir melhor distribuição das cargas existentes, extinguindo o aparecimento de trincas e fissuras.

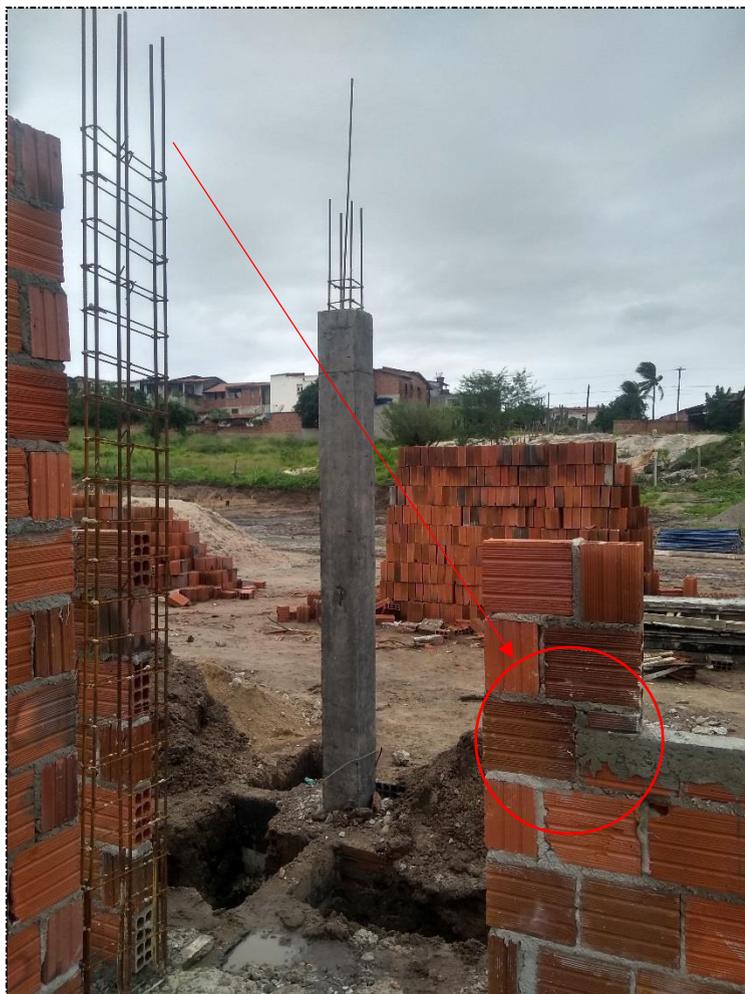
Figura 06 – Execução de obra

A figura 06 mostra a execução de uma contra verga no empreendimento. No entanto é perceptível o descumprimento da NBR 8545:1984, quando se trata de ultrapassar em no mínimo 20 cm para cada lado, do vão em questão. Comparando com as dimensões de um bloco cerâmico de 8 furos (9x19x19) cm, é possível identificar que a contra verga vai até ao meio de um bloco cerâmico, ou seja, ultrapassa aproximadamente 10 cm, sendo assim, a principal causa do aparecimento de trincas e fissuras em algumas aberturas de vãos da obra em questão.

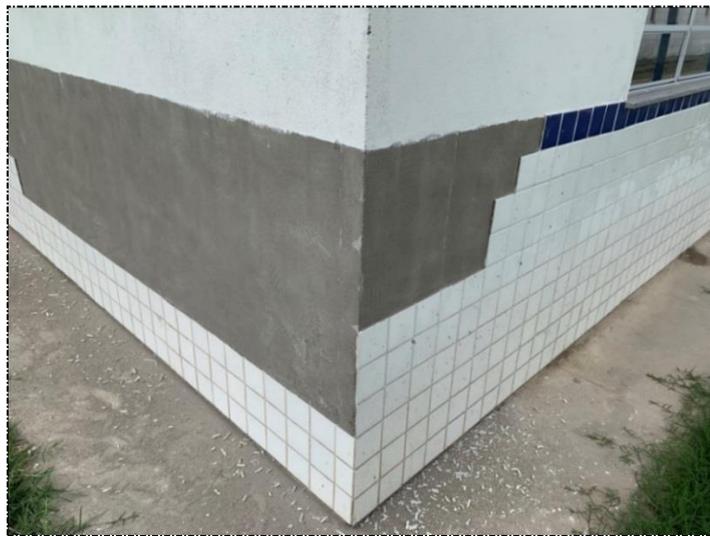
Quando se tem alguma patologia de deslocamento, as causas estão relacionadas aos elementos que compoem o sistema de revestimento. Nas figuras 07, 08 e 09, podemos observar o deslocamento generalizado dos revestimentos cerâmicos externos do objeto de estudo.

Figura 07 – Deslocamento de revestimento cerâmico nas paredes externas

Através de visitas ao local, foi perceptível a evolução da patologia apresentada. Analisando o modo como o deslocamento vem acontecendo, é

possível dizer que a técnica executiva do revestimento foi realizada de maneira correta, pelo fato da argamassa colante ser encontrada bem distribuída na argamassa de regularização e não aparecer às marcas da desempenadeira dentada.

Na vistoria ao local também foi perceptível à pulverulência, que causa desagregação e esfarelamento da argamassa, principalmente ao passar a mão no local do revestimento deslocado.

A solução para a patologia em questão será a remoção de todo revestimento cerâmico, inclusive a raspagem da argamassa colante industrializada AC-I da argamassa de regularização. Após a remoção será executado um chapisco para garantir maior aderência entre a argamassa de regularização e o novo revestimento cerâmico assentado com a argamassa colante industrializada AC-II em conformidade com as especificações contidas na planilha orçamentária e na NBR 14081:2004.

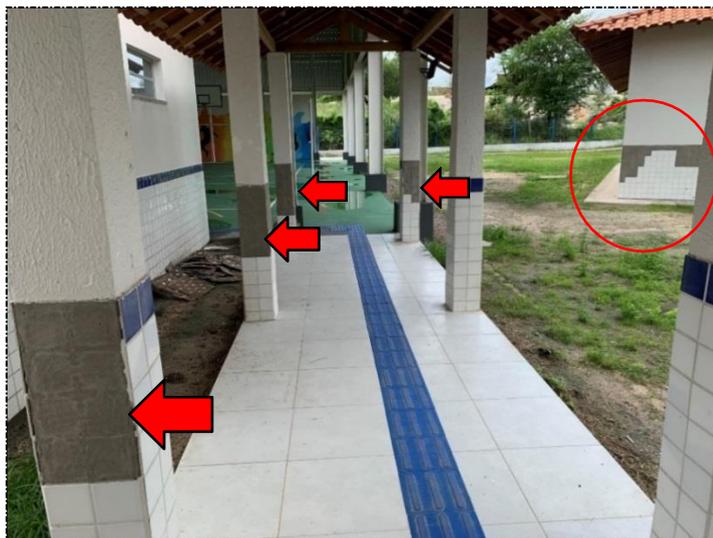
Figura 08 – Deslocamento de revestimento cerâmico em pilares

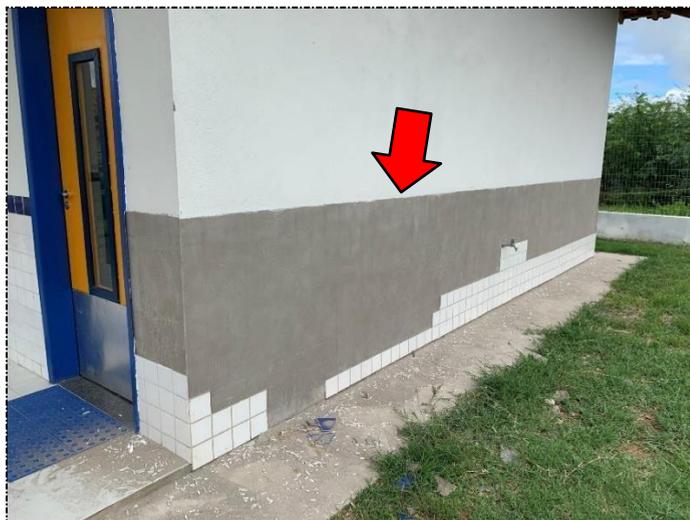
Figura 09 – Deslocamento de revestimento cerâmico nas paredes externas

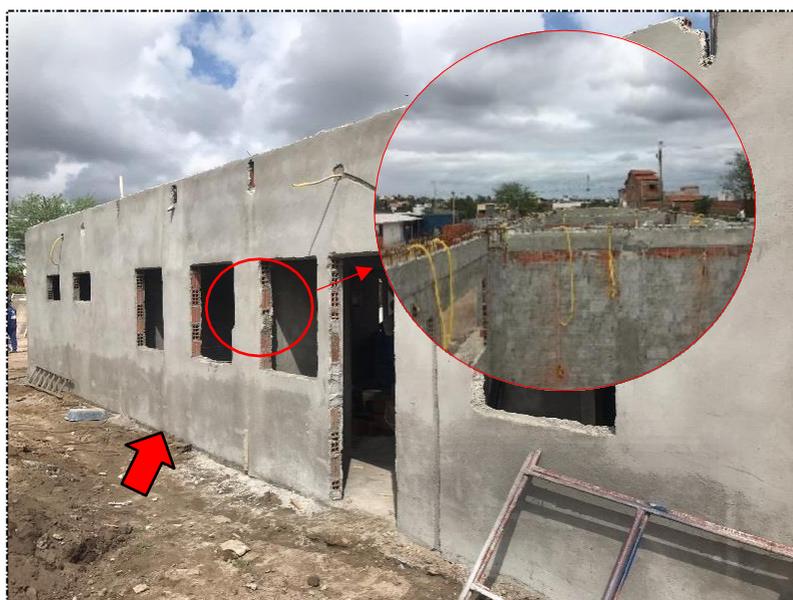
Atraves de análises feitas no relatório fotografico de execução da obra, foi possível identificar a presença de chapisco e emboço sarrafeado nas paredes, aumentando a possibilidade das patologias serem causadas por emprego de material inadequado ou execução. Conforme figura abaixo.

Figura 11 – Presença de chapisco e emboço sarrafeado na altura de revestimento.

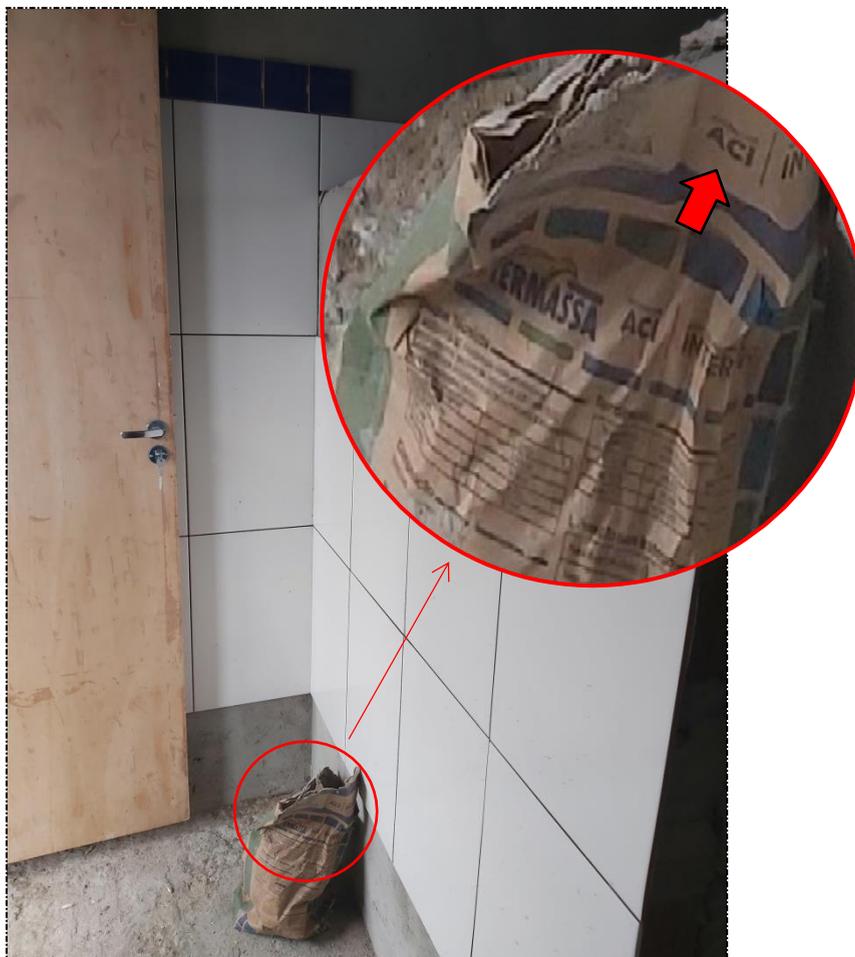
Confrontando os dados colhidos no local, com o relatório fotográfico de execução da obra, foi possível identificar que a argamassa colante industrializada utilizada no revestimento externo foi a AC-I, sendo que a NBR 14081:2004 enfatiza que a argamassa colante industrializada AC-I possui características de resistência às solicitações mecânicas e termohigrométricas (relação da umidade presente nos gases da atmosfera) típicas de revestimentos internos, exceto em ambientes como saunas, churrasqueiras, estufas etc. A figura abaixo mostra o tipo de argamassa utilizada na aplicação de revestimento cerâmico externo do objeto de estudo.

Figura 12 – Argamassa colante utilizada
