BACHARELADO EM ENGENHARIA CIVIL

CLEITON DOS SANTOS MOREIRA

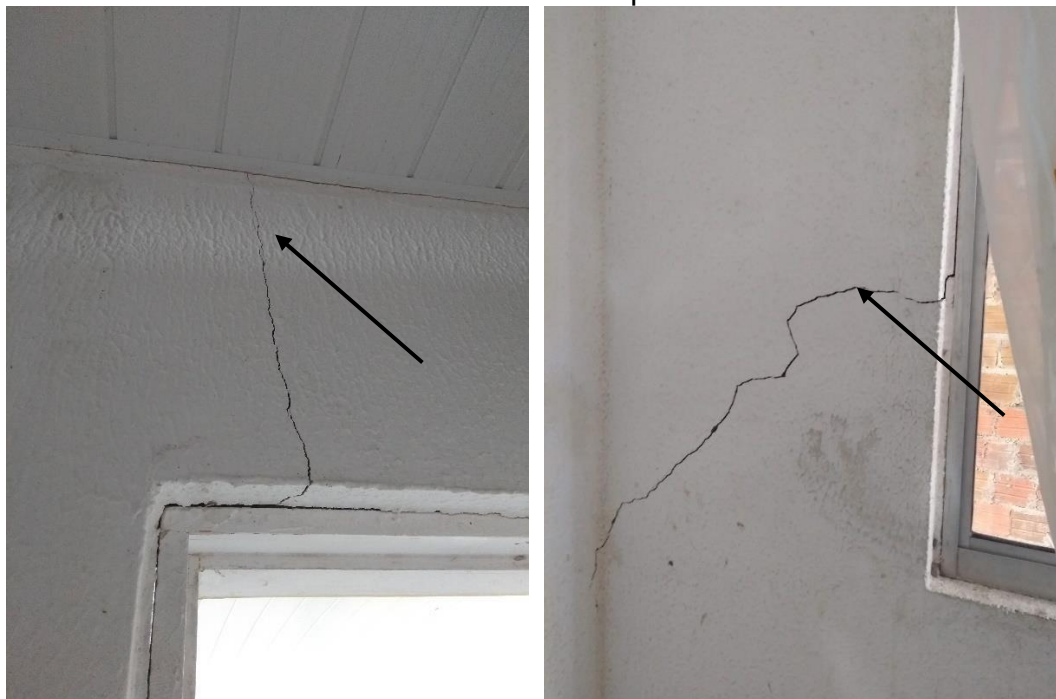
A Figura 4a e Figura 4b apresentam fissuras horizontais entre as esquadrias, esses tipos de fissuras geralmente aparecem ligadas a deformações causadas por recalque de fundações. Isso acontece devido a um dimensionamento inadequado das fundações ou não execução correta das especificações do projeto de fundações.

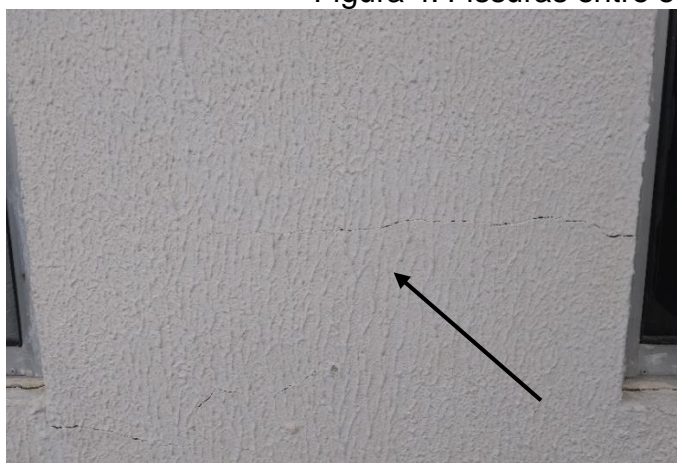
Figura 4. Fissuras entre esquadrias

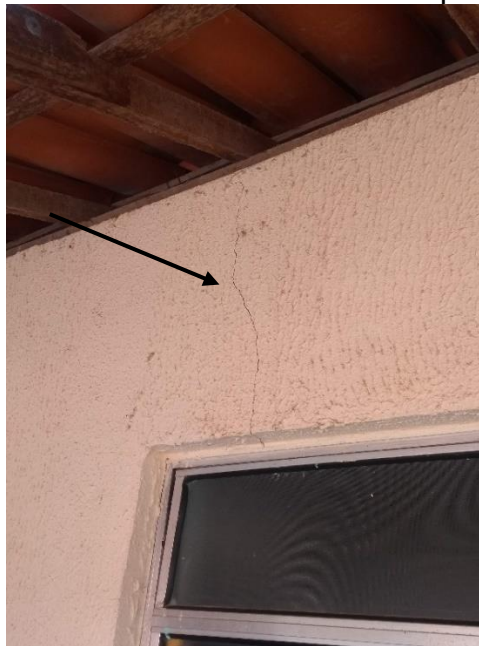
As manchas e desagregação do revestimento argamassado, são patologias típicas de umidade (Figura 6a e Figura 6b). Geralmente causadas por vazamentos, lugares não expostos ao sol, e como na Figura 6b, se tratando de um quarto localizado ao lado de um banheiro, a umidade se propagou por capilaridade gerando as manchas e desagregação do revestimento. A qualidade dos agregados utilizados na argamassa também influencia na aderência do material (CAPORRINO 2018).

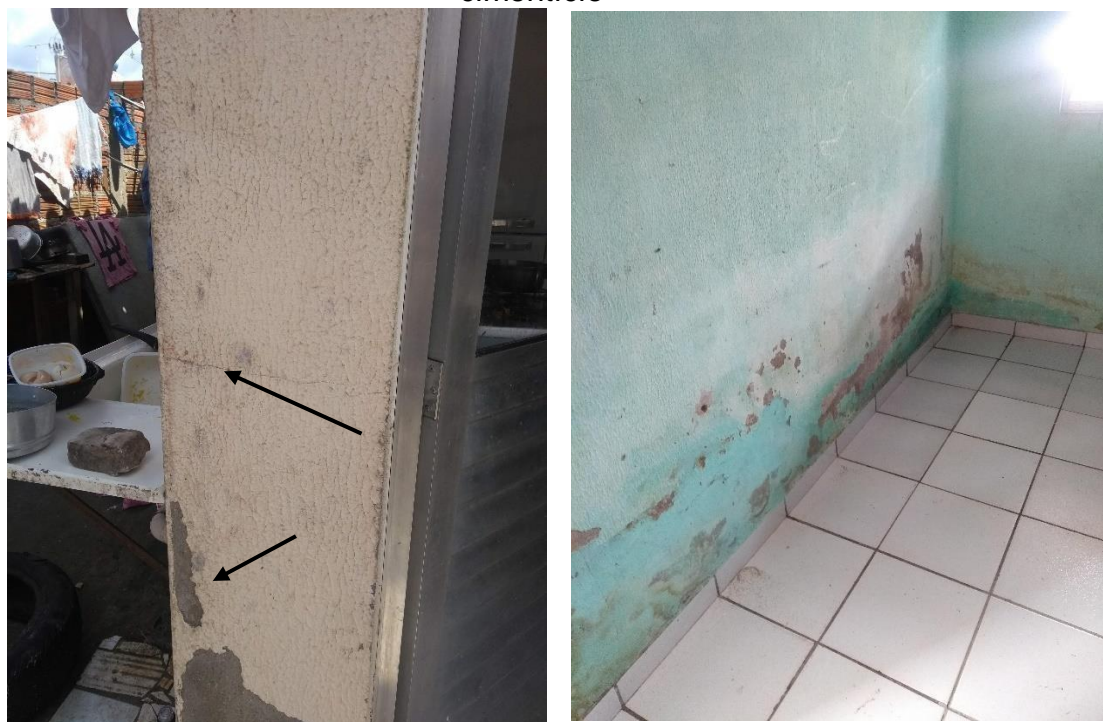
Figura 6. Manchas e desagregação do revestimento cimentício

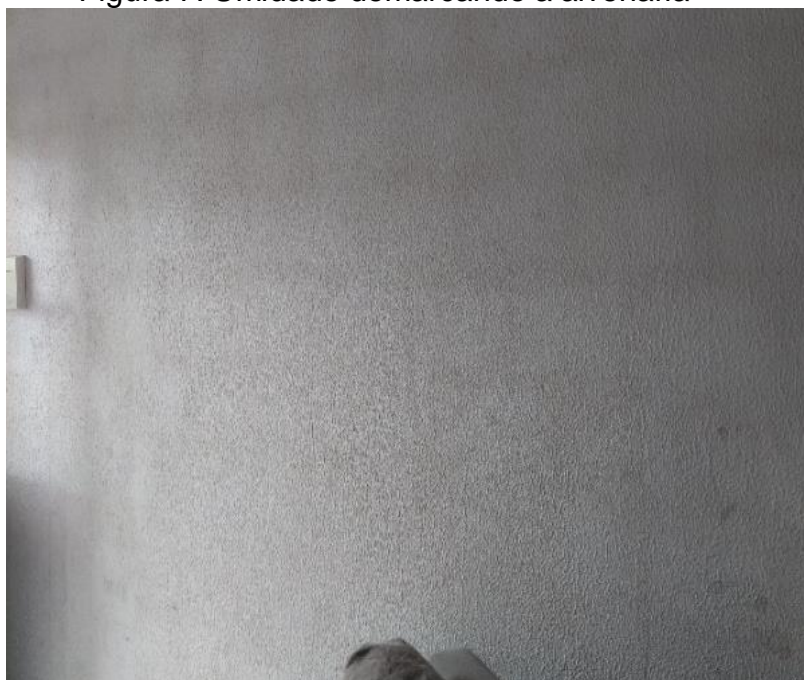
Figura 7. Umidade demarcando a alvenaria
