**ANÁLISE DA ACESSIBILIDADE NAS CALÇADAS E VIAS PÚBLICAS NO
TRECHO DA AVENIDA GETÚLIO VARGAS EM CONCEIÇÃO DO COITÉ –BA**

Trabalho de conclusão do curso Engenharia Civil da Faculdade da Região Sisaleira – FARESI como requisito parcial para obtenção do título de bacharel em Engenharia Civil.

Foi realizado um estudo de caso analisando as condições de acesso e estruturais de um trecho da avenida Getúlio Vargas da cidade de Conceição do Coité, localizada no nordeste do estado da Bahia, cerca de 210 km da capital Salvador.

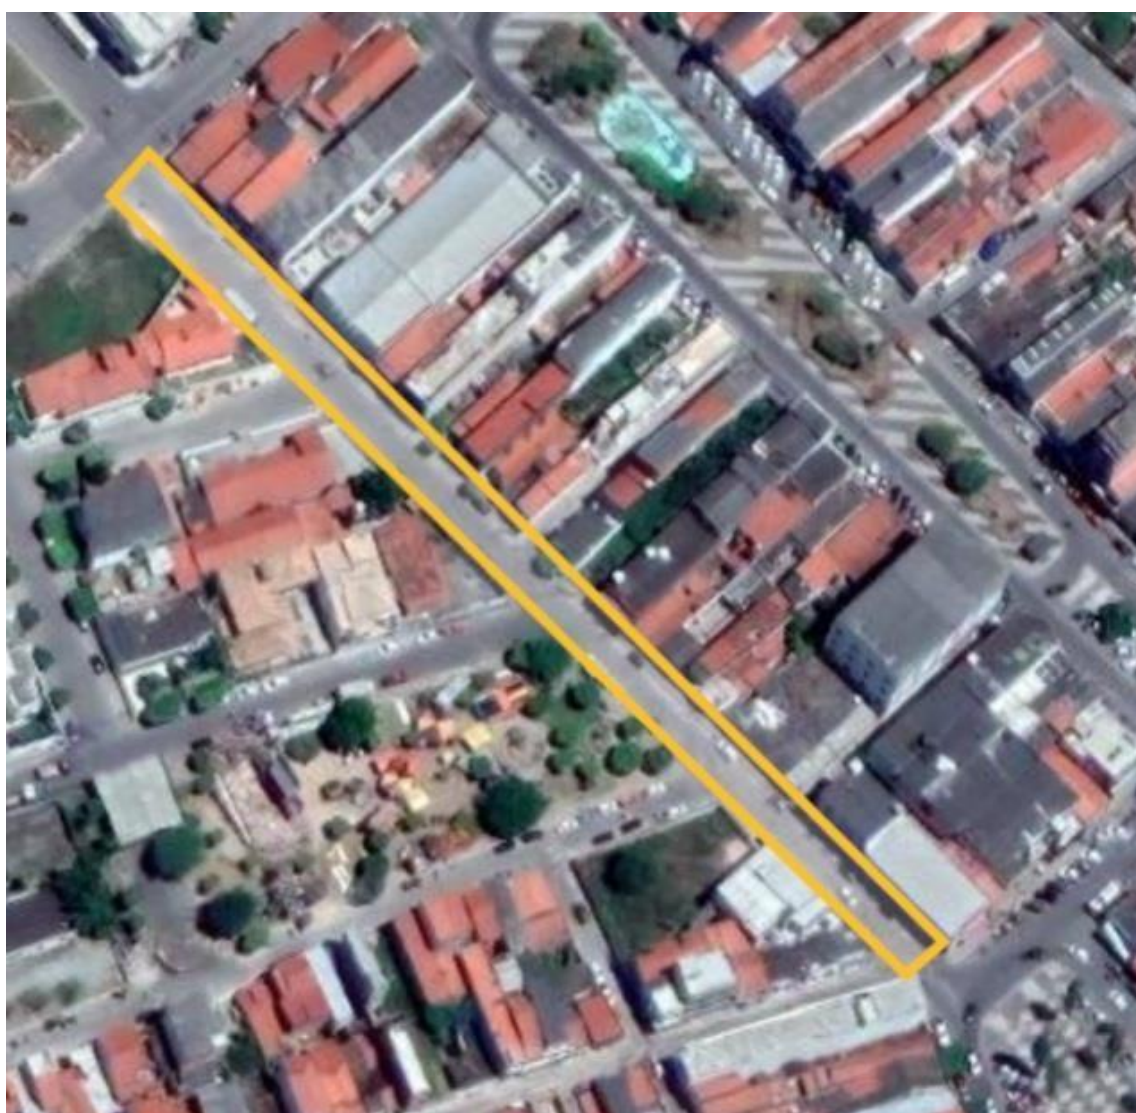
Figura 5: Trecho da Avenida Getúlio Vargas

O estudo foi realizado em um trecho da avenida Getúlio Vargas (Figura 5) no município de Conceição do Coité, sendo analisados os dois sentidos das calçadas direito e esquerdo, e subdividida em trechos, a análise iniciou em frente à Praça da Matriz e finalizou no cruzamento com a rua Belo horizonte.

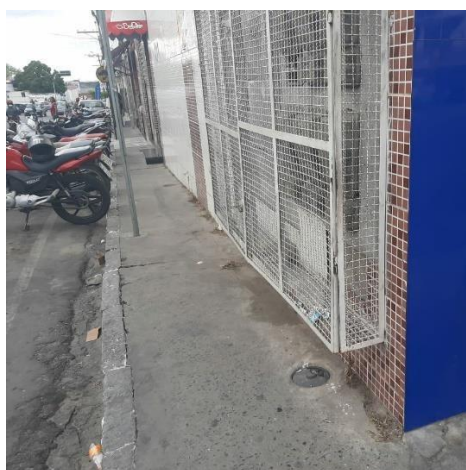
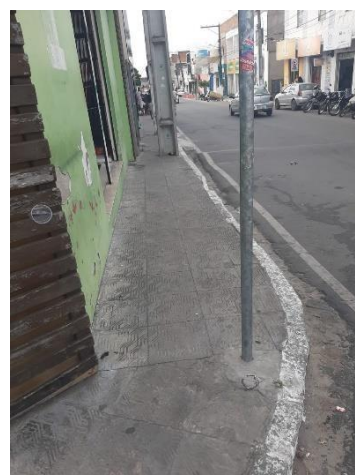
- **Quadra 1**

Lado direito

Lado esquerdo

Tabela 1: Quadra 1 analisada e pontuada.

Calçadas da quadra 1	Quadro1	Quadro2	Quadro3	Quadro 4
Beijo frio LD	4	1	1	1
Arrazo modas LD	4	5	4	1
Santa maria LD	4	2	4	1
Ele e ela LD	4	2	4	1
Gui modas LD	4	2	4	1
G eletrônica LD	4	4	4	1
Bela butique LD	4	4	4	1
Casa do bolo LD	4	4	4	1
Sandália & cia LE	4	4	5	2
Leo confecção LE	4	4	5	2
Ponto comercial	4	4	5	2
Ponto comercial2	4	4	5	2
Lote sem edificação	4	0	0	2

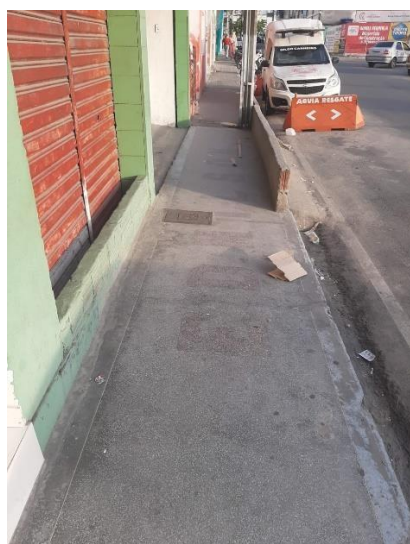
- **Quadra 2**

Lado direito

Lado esquerdo

Tabela 2: Quadra 2 analisada e pontuada.

Calçadas da quadra 2	Quadra 1	Quadra 2	Quadra 3	Quadro 4
Casas freire LD	3	5	5	1
Eco Pharma LD	3	5	5	1
Charmosa butique LD	5	5	5	1
Casa residencial 20 LD	4	4	5	1
Capotaria do Glauco LD	4	4	3	1
Agua de resgate LD	4	4	3	1
Moveis Brasil LD	5	4	5	1
Ponto comercial LD	3	4	5	4
Lanchonete LD	5	3	5	4
Praça Porcina Rosa LE	5	5	5	5

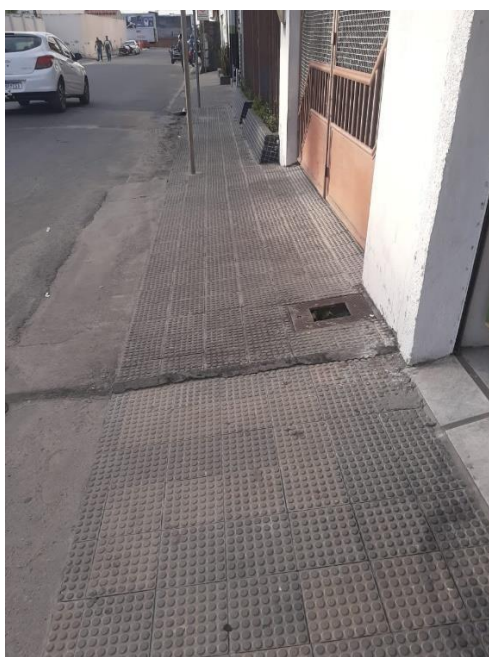
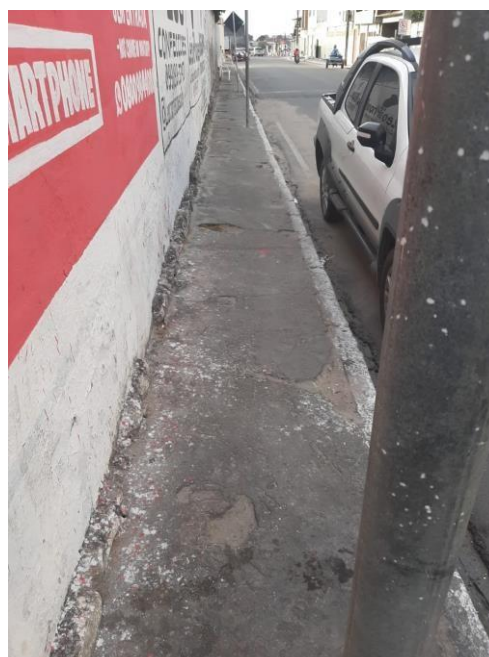
- **Quadra 3**

Lado direito

Lado esquerdo

Tabela 3: Quadra 3 analisada e pontuada.

Calçada da Quadra 3	Quadro 1	Quadro 2	Quadro 3	Quadro 4
Casa residencial 184 LD	4	3	4	1
Casa residencial 156 LD	4	4	4	1
Casa residencial 148 LD	3	3	4	1
Império LD	4	4	4	2
Ponto comercial LD	4	3	4	2
Fundo das americanas LD	4	4	4	4
asa residencial 100 LD	4	4	4	1
Ponto comercial LD	3	3	3	1
Bebeto motos LD	3	4	3	2
RR motos LD	4	4	3	1
Casa residencial LD	4	4	3	1
Variedades fitness LD	4	4	3	1
Casa residencial LE	3	0	1	1
Casa residencial LE	4	2	3	1
Terreno sem edificação LE	3	0	0	0
Escola CIEEC LE	4	4	3	1
