FACULDADE DA REGIÃO SISALEIRA
BACHARELADO EM ENGENHARIA CIVIL

**PRINCIPAIS MANIFESTAÇÕES PATOLÓGICAS ENCONTRADAS EM
EDIFICAÇÕES PÚBLICAS CAUSADA POR UMA MÁ GESTÃO DA OBRA NO
MUNICÍPIO DE SÃO DOMINGOS - BAHIA**

Ao realizar algumas visitas as edificações que foram recebidas nos anos de 2020 e 2021, pode-se identificar duas principais patologias que aparecem em comum na maioria das edificações são elas fissuras e infiltrações, realizando alguns estudos das possíveis causas, percebeu-se que essas foram ocasionada por uma má gestão nas obras entregues recentemente.

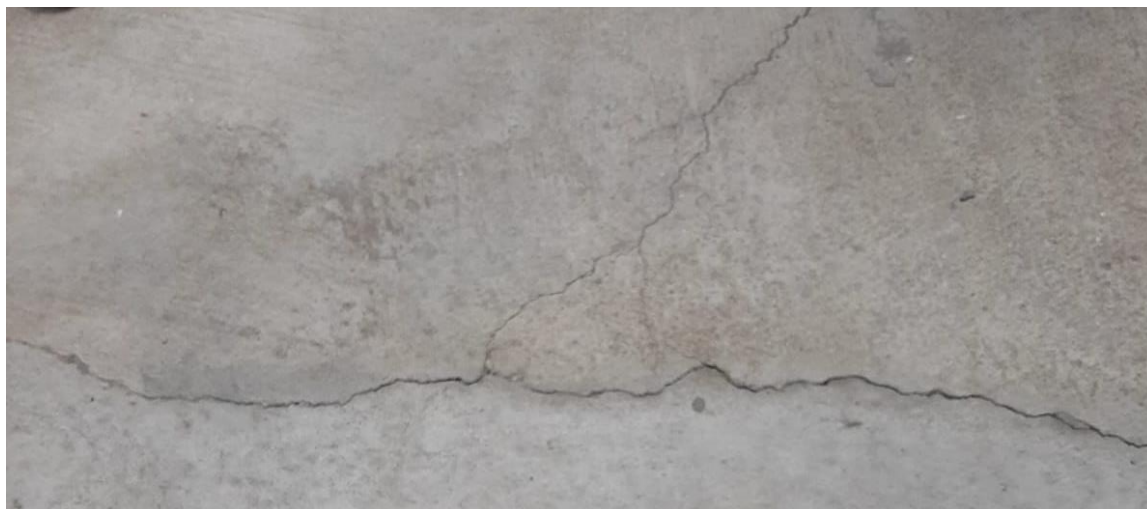
Como podemos observar na Figura 1, várias fissuras em todo o piso concretado no espaço educativo urbano de 12 salas com quadra do FNDE, possivelmente ocasionada por uma concretagem má administrada, e agravada, onde segundo a NBR 14931:2004, pela falta dos procedimentos ideais para a cura do concreto.

Figura 1 - Fissuras Em Todo O Piso Concretado No Espaço Educativo Urbano De 12 Salas Com Quadra Do FNDE

No caso da figura 1 o piso terá que ser refeito seguindo a norma ABNT NBR 14931 - 2004 - Execução de Estruturas de Concreto – Procedimento, a qual indica a forma correta da concretagem, e, a forma correta de realizar a cura do concreto.

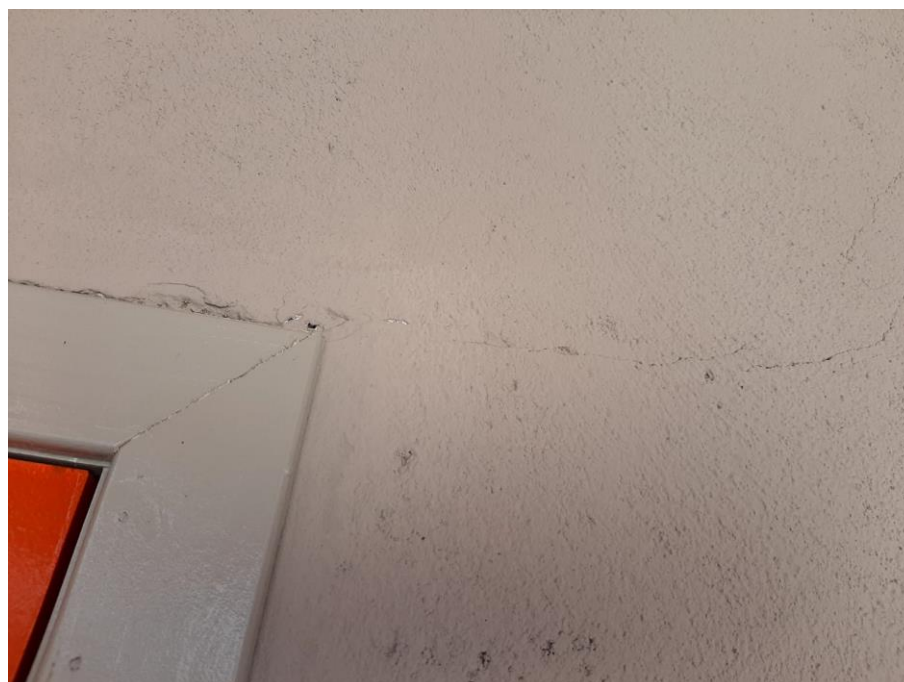
Como podemos observar na Figura 2 é apresentada uma fissura na parte superior de uma porta. Essa patologia é bastante comum em edificações as quais não são acompanhadas ou projetadas por um profissional habilitado, geralmente também como no caso abaixo, foi ocasionada pela ausência de um componente estrutural verga, segundo a NBR 8545.

Figura 2 - Patologia Em Decorrência Da Ausência De Verga Na Estrutura Do Espaço Educativo Urbano De 12 Salas Com Quadra Do FNDE

No caso da Figura 2 deve-se realizar a execução de vergas e contra vergas segundo a norma ABNT NBR 8545:1984 - Execução de alvenaria sem função estrutural de tijolos e blocos cerâmicos, que prever o procedimento de aplicação da verga e como fazer uma boa gestão desse procedimento.

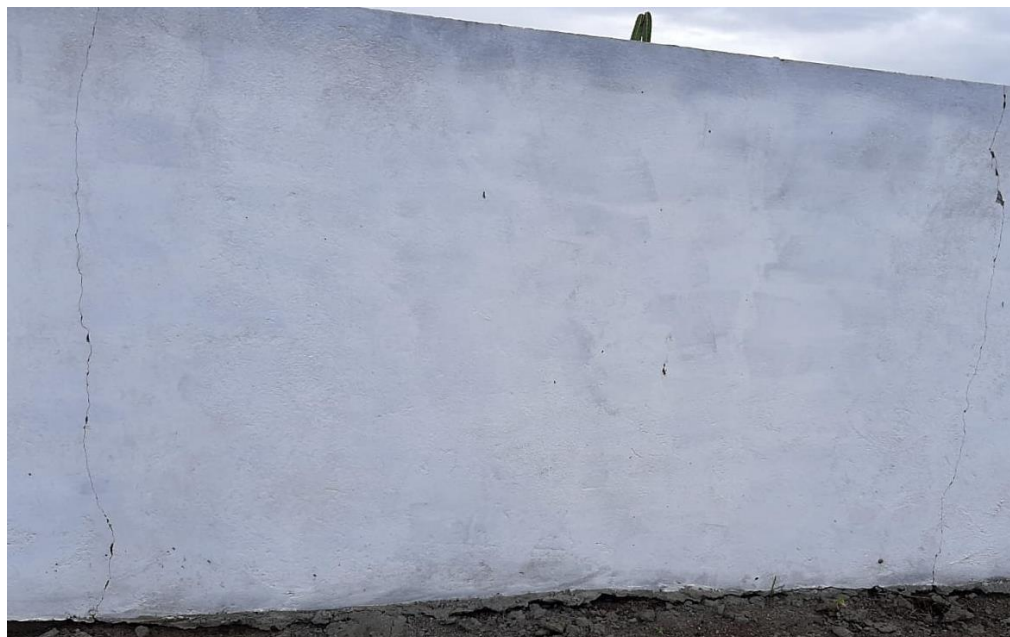
Também sendo observado na figura 04, que também, poderia ter sido evitada com uma boa gestão, já que as fissuras apresentadas são ocasionadas por falta de pilares no distanciamento correto, onde o gestor deveria ter consultado a NBR 6118, onde a mesma prever a forma correta de execução.

Figura 4 - Fissuras Ocasionadas Por Falta De Pilares No Distanciamento Correto

Na Figura 4 deve-se aplicar os pilares no distanciamento correto, analisando assim norma ABNT NBR 6118:2014 Versão Corrigida:2014 - Projeto de estruturas de concreto, que dispõe dos procedimentos ideais para a execução de tal reparo.

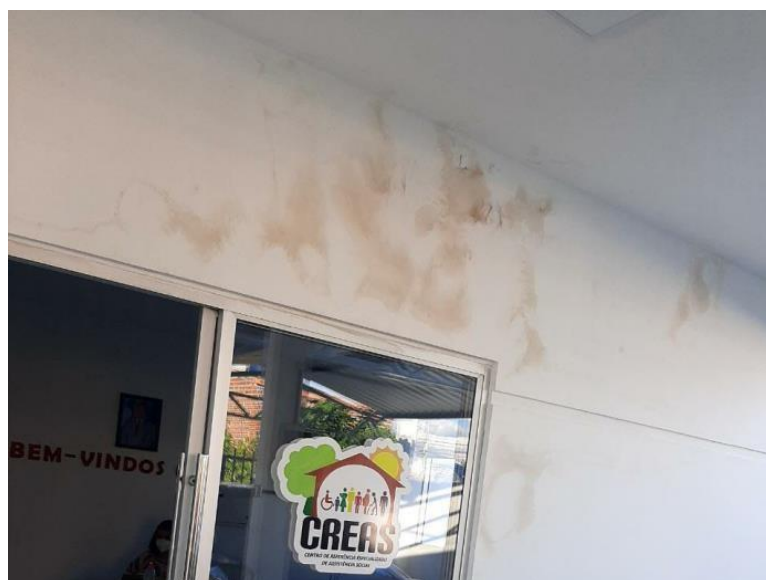
Como podemos observar nas Figuras 5 e 6, Infiltrações apresentadas na edificação do CREAS, sendo ocasionadas possivelmente pela patologia apresentada na figura 3, e agravado pela falta de impermeabilização onde a mesma possivelmente não seguiu a norma NBR 9574.

Figura 5 - Infiltração Da Laje Para As Paredes Do CREAS

Nas figuras 5 e 6 foi identificado que, a infiltração está sendo em decorrência da fissura da figura 3, onde a mesma depois que for corrigida, deve-se seguir a norma ABNT NBR 9574:2008 - Execução de impermeabilização, que prever o procedimento dessa execução afim de sanar o problema.

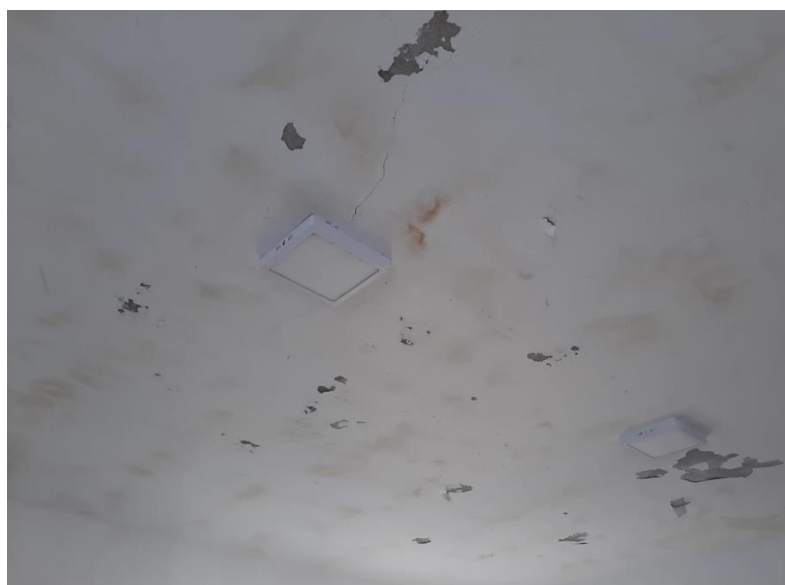
Figura 6 - Infiltração Da Laje Do CREAS

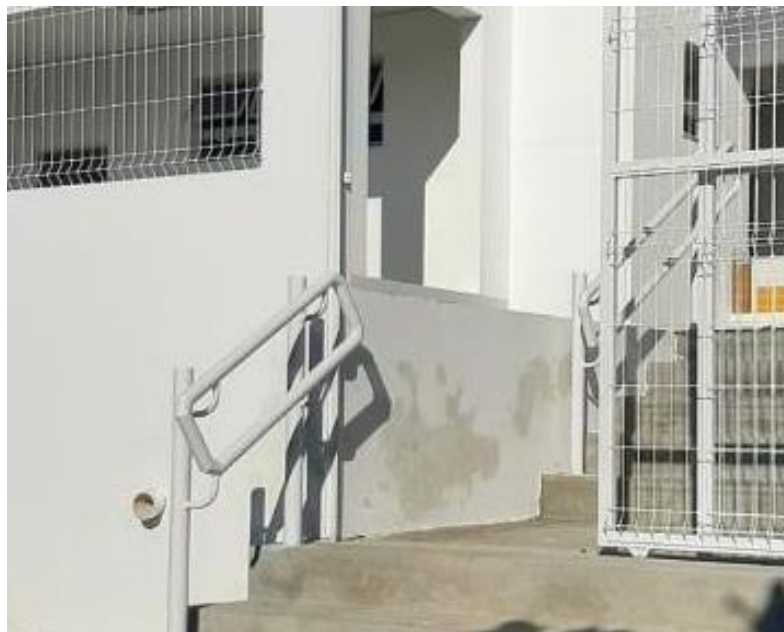
Como podemos observar na Figura 7, houve uma infiltração na edificação do Projeto Pro-infância Tipo 2, modelo de projeto padrão de educação infantil do FNDE, onde essa mesma patologia possivelmente foi e está associada a instalação hidrossanitário.

Figura 7- Infiltração Na Edificação Do Projeto Pro-Infância Tipo 2

E por fim na figura 7 deve-se identificar em qual tubulação está o problema e seguir a norma ABNT NBR 5626:2020 - Instalação predial de água fria, que prever a execução dessa instalação e a forma correta de se realizar a mesma.
