**ANÁLISE DAS MANIFESTAÇÕES PATOLÓGICAS PELA MATRIZ GUT: ESTUDO
DE CASO EM UMA RESIDÊNCIA NA CIDADE DE VALENTE-BA**

Artigo apresentado à disciplina Trabalho de Conclusão de Curso II como pré-requisito para a obtenção do título de Bacharel em Engenharia Civil.

ANÁLISE DAS MANIFESTAÇÕES PATOLÓGICAS PELA MATRIZ GUT: ESTUDO DE CASO EM UMA RESIDÊNCIA NA CIDADE DE VALENTE-BA

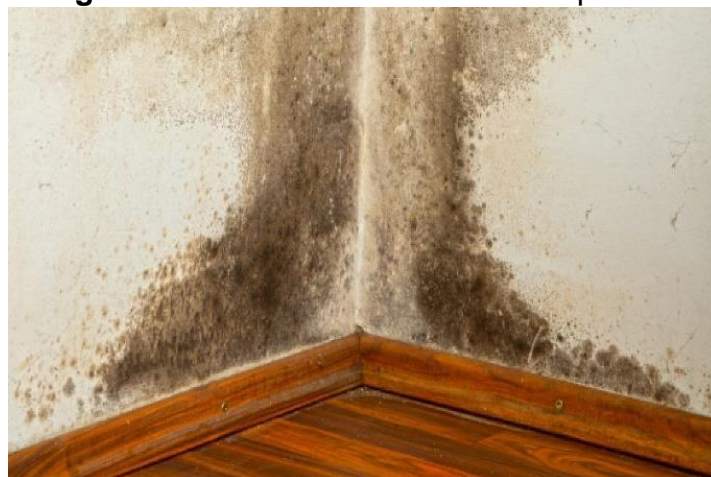
Figura 01- Bolor/Mofo localizado no quarto

- **Bolor/mofo:** São formados por micro-organismos chamados de fungos filamentosos, como pode ser observado na figura 01. A presença de bolor é sinal de umidade alta e infiltrações, que inicialmente são formadas com colorações esverdeadas e evoluem para marrom e preto (SENA; NASCIMENTO; NABUT NETO, 2020).

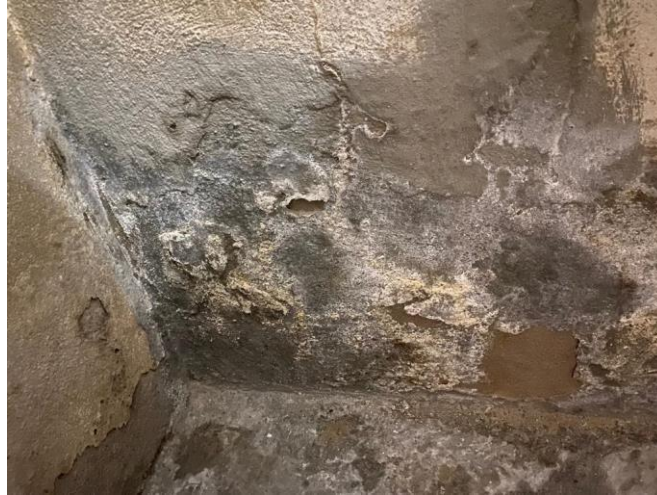
Figura 02 – Eflorescência em parede

- **Eflorescências:** Conforme Bauer (2008), as eflorescências, ilustradas na figura 02, são causadas por sais alcalinos e alcalino-terrosos, encontrados na alvenaria devido à migração dos sais de seus materiais ou componentes. Essa

manifestação patológica é muito presente em estruturas que estão sujeitas às infiltrações.

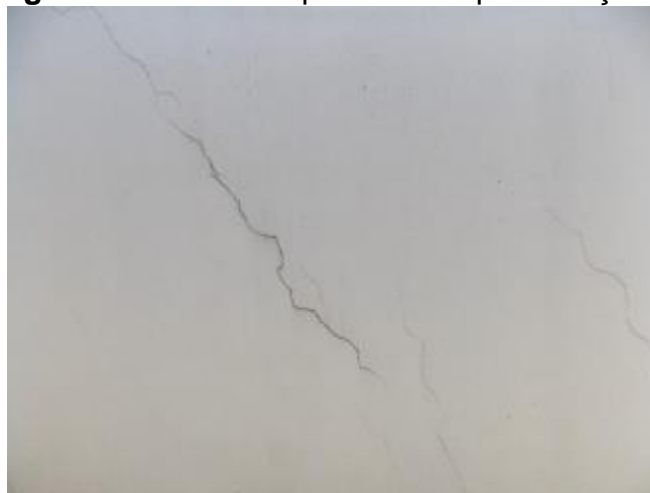
Figura 03 – Fissuras provocadas por retração

- **Fissuras:** Sena, Nascimento e Nabut Neto (2020) observaram que as fissurassão as primeiras manifestações patológicas a aparecer, tendo em vista que podem se manifestar no período em que foi construída a edificação até anos após sua construção. Diversas causas podem ocasionar o surgimento das fissuras, dentre elas podemos destacar a flexão ou sobrecarga, como analisam os autores (ver figura 03).

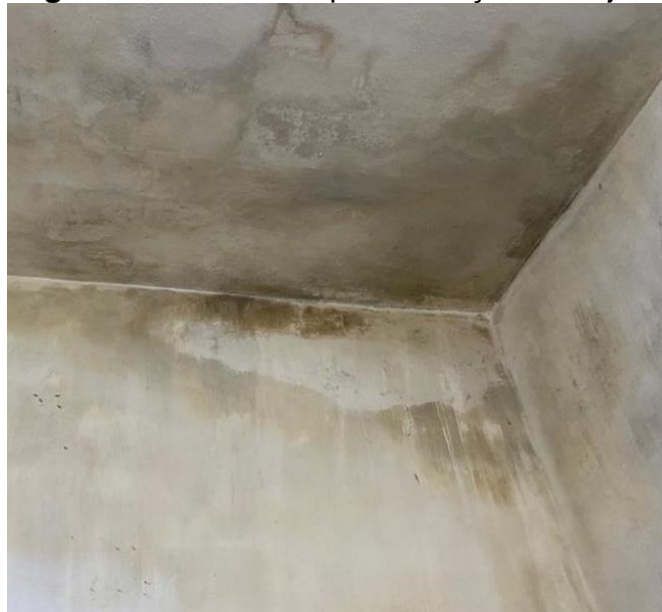
Figura 04 – Umidade por infiltração em laje

edificações são decorrentes do acúmulo de umidade. Sistematizando essa constatação, Verçozza (1983) pontuou quatro tipos de umidade, sendo eles: a umidade por capilaridade proveniente da ascensão da água; a umidade de construção, que é uma umidade oriunda da construção e some com alguns meses; a umidade por precipitação ligada à chuva e ao vento, e a umidade por percolação, que é a passagem da água tipo osmose, como se encontra ilustrado na figura 04.

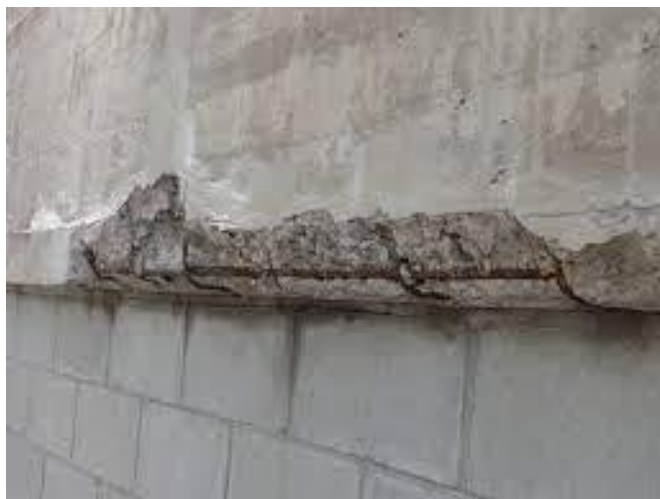
Figura 05 – Corrosão de armadura por presença de água, ar e meios eletroquímicos

- **Corrosão das armaduras:** Sena, Nascimento e Nabut Neto (2020) dizem que a corrosão das armaduras, como no exemplo ilustrado na figura 05, é um dos principais e mais conhecidos efeitos degradantes nas estruturas; para acontecer, a estrutura pode estar com presença de água, ar e meios eletroquímicos.

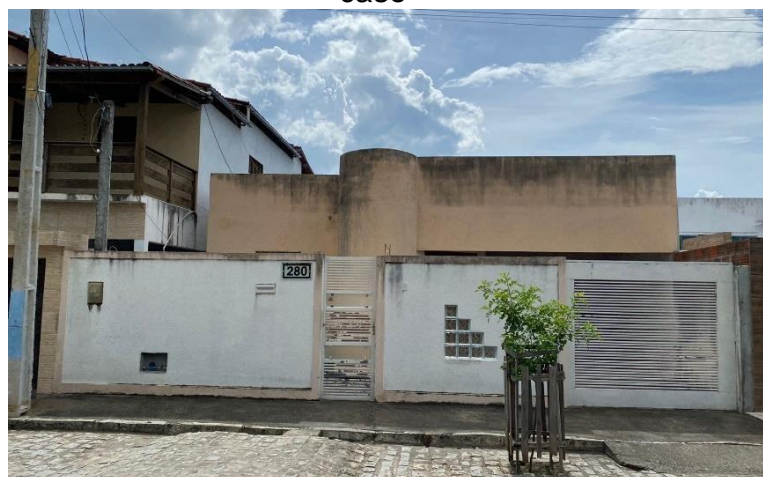
Figura 07 – Edificação habitacional do estudo de caso

A edificação de análise do estudo de caso possui funcionalidade residencial, térrea, com aproximadamente 100m² construídos, localizada na Rua Euclides da Cunha, no Bairro Dionísio Mota, na cidade de Valente-BA. A casa possui três quartos, sendo um deles com suíte, um banheiro, sala de visita, sala de TV e cozinha, com ampla área externa. O método construtivo utilizado foi o convencional (alvenaria de blocos cerâmicos e estrutura de concreto armado), como apresentado na figura 07.

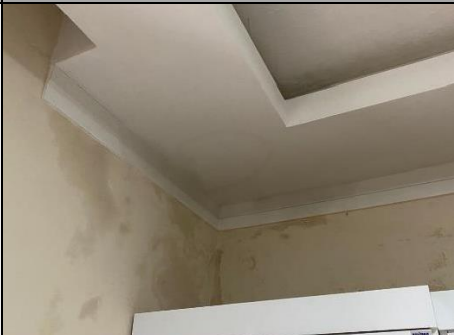
Infiltração da laje	Falta de estanqueidade na cobertura da laje

Através dos dados obtidos na aplicação da metodologia da Matriz GUT pelo quadro 06, a manifestação patológica que apresenta maior prioridade de resolução é a infiltração da laje, que contou com 384 pontos, ou seja, tem uma gravidade média, já a sua urgência na resolução é alta, e a tendência de que ela pode evoluir também é classificada como alta.

Conforme apresentado no quadro 04, as infiltrações na laje da edificação decorrem da falta de estanqueidade do telhado, e, para solução, seria necessário haver a manutenção, bem como uma nova impermeabilização da laje, de modo a

se evitar problemas futuros. Para impermeabilização, é recomendada a aplicação das orientações da NBR 9574 (ABNT, 2008), norma que trata dos assuntos relacionados à execução de impermeabilização.

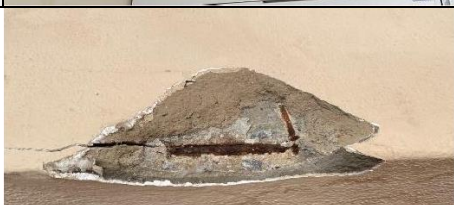
2		Corrosão de armaduras	Presença de água ou ar
3

A segunda manifestação patológica mais pontuada correspondeu às fissuras nos pilares e vigas da edificação, com um total de 288 pontos. A terceira colocada na ordem de priorização é a corrosão das armaduras existentes, com um total de 216 pontos – diferença de 72 pontos para a segunda colocada.

A corrosão de armadura pode ser resolvida com a remoção cuidadosa do concreto danificado pelo agente de corrosão. Na sequência, é necessário limpar as armaduras com escova de metal e aplicar o produto chamado *Armatec OX7 da Vedacit* e, por fim, fazer o recobrimento das armaduras conforme orientações da NBR 6118 (ABNT, 2014). Caso a seção da armadura esteja totalmente corroída, deve-se fazer a substituição antes do recobrimento.

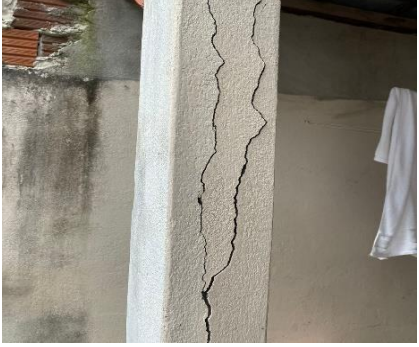
A photograph showing a vertical crack in a concrete pillar. The crack is jagged and runs down the length of the pillar. In the background, a white cloth is hanging on a wall.	Fissuras nos pilares e vigas	Sobrecarga na estrutura

Para o tratamento das fissuras nas vigas e pilares, primeiramente deve-se fazer o uso de escora da laje que leva esforço para os elementos estruturais com fissuras, e, após esse procedimento, faz-se necessário remover de forma cautelosa o concreto fissurado, tratar as armaduras e fazer o recobrimento conforme orientações da NBR 6118 – Projeto de estrutura de concreto (ABNT, 2014).

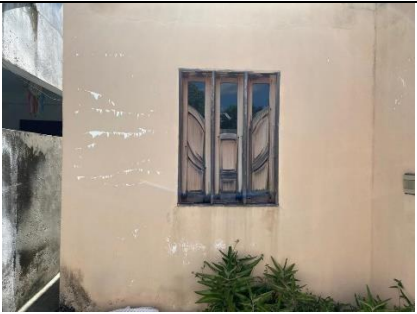
Descascamento da pintura	Tinta aplicada em pintura antiga
5

O descascamento da pintura tem uma certa facilidade na resolução, sendo sugerida uma limpeza na superfície, seguida de lixamento com lixa de parede, retirando assim a tinta descascada e antiga; em seguida, deve-se proceder ao preparo da superfície, diluir a tinta de forma correta e, por fim, aplicar a tinta com a demão necessária.

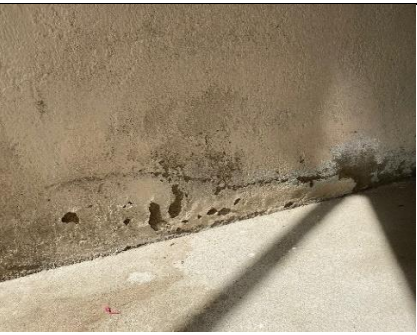
Infiltração capilar	Ausência de impermeabilização das vigas baldrame
6

Já a infiltração capilar ocupou a quarta posição, com 108 pontos, enquanto as manchas nas fachadas corresponderam à quinta colocação, com 54 pontos. Vale ressaltar que as duas últimas manifestações patológicas ocuparam a mesma classe de priorização pelo fato de ambas terem a mesma pontuação: mofo/bolor e descascamento da pintura, contando ambas com 27 pontos e ocupando a sexta ordem de priorização.

A infiltração capilar pode ser resolvida com a remoção da camada de revestimento argamassado existente mais superior à camada que foi atingida pela umidade, e posteriormente uma nova execução dessa camada de revestimento argamassado deve ser feita com aditivo hidrofugante, como indicado por Sena, Nascimento e Nabut Neto (2020).

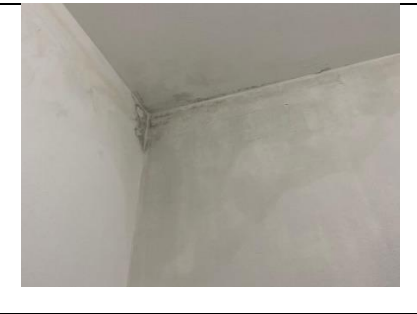
Mofo/bolor	Ambiente úmido e mal ventilado
7

No que diz respeito ao mofo/bolor, por sua vez, pode-se fazer a utilização de uma escova de aço para realizar a limpeza do local, seguida da lavagem com bastante água e produtos desinfetantes, os quais agem em prol da não proliferação desses fungos.

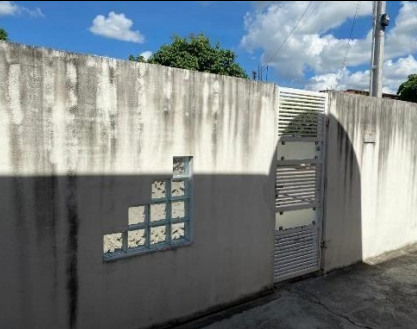
Manchas nas fachadas	Ausência de pingadeira

Em se tratando das manchas nas fachadas, deve-se limpar toda a superfície através do lixamento, com lixa de parede, e aplicar as pingadeiras, sendo elas de concreto ou pedra, a fim de evitar o escorrimento das águas das chuvas pelas paredes.
