**GESTÃO DE PROJETOS COM ÊNFASE EM GESTÃO DA QUALIDADE: ANÁLISE
DAS FALHAS CONSTRUTIVAS DA ESCOLA ALDACY BAHIA MOTA NA CIDADE
DE VALENTE – BA**

Artigo científico apresentado à disciplina TCC II, da Faculdade da Região Sisaleira – FARESI, como Trabalho de Conclusão de Curso do curso de Bacharelado em Engenharia Civil.

O objetivo deste trabalho é analisar as falhas construtivas da Escola Municipal Aldacy Bahia Mota, no município de Valente – BA. Esta análise será realizada através da observação das manifestações patológicas encontradas na edificação referente. A partir daí será feita uma verificação das falhas encontradas analisando se estão diretamente ligadas à execução, emprego dos materiais, ao projeto, orçamento ou modelo de gestão da qualidade adotado. Serão listadas as medidas preventivas e soluções utilizadas nesse estudo de caso, para que o produto final possa ser considerado satisfatório.

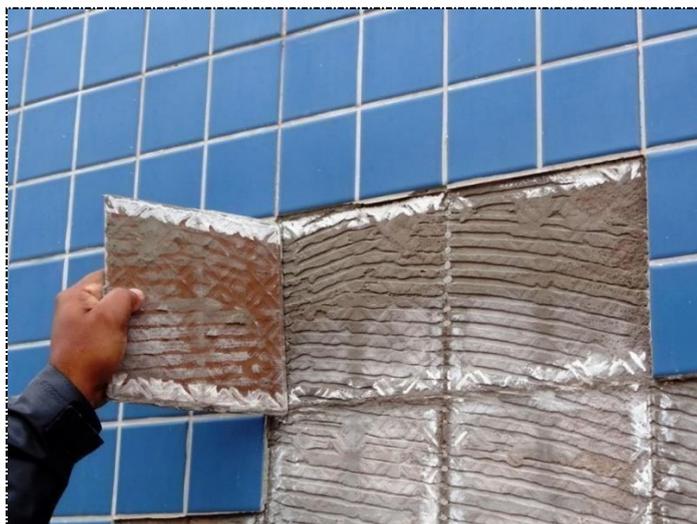
Figura 10 – Patologia devido à execução incorreta da argamassa colante

A figura abaixo ilustra o deslocamento do revestimento cerâmico possivelmente causado pela execução incorreta da argamassa colante, ou falhas nos elementos que compõem o sistema de revestimento.
